JTSK, B.p.v. +0,000 = 529 m.n.m. = čistá podlaha přizemí Vypracoval: Ing. Luboš Vetešík (ČKAIT 1001108) IČO 42321069, ing. M. Vetešíková IČO 68637047 Investor: Jezdecký klub Svobodný statek Blažkov, Blažkov 14, IČO 26526620	
Název stavby: PŘESTAVBA A ZMĚNA V UŽÍVÁNÍ ČÁSTI ZEMĚLSKEHO (ZAMEČKEHO) STATKU č.p.2 Místo: KÚ Dolní Rožínka, p.č. -9, -10/1, -10/3, 16/1, 179/3, 180/3 Okres: Žďár n.S. Kraj: Vysočina	
Název výkresu: PŮDORYS PŮDY - nový stav	
Formát: 2 x A4 Datum: 01. 2008 Účel: DSP §110	Měřítko: 1 : 150 Číslo výkresu: F-10

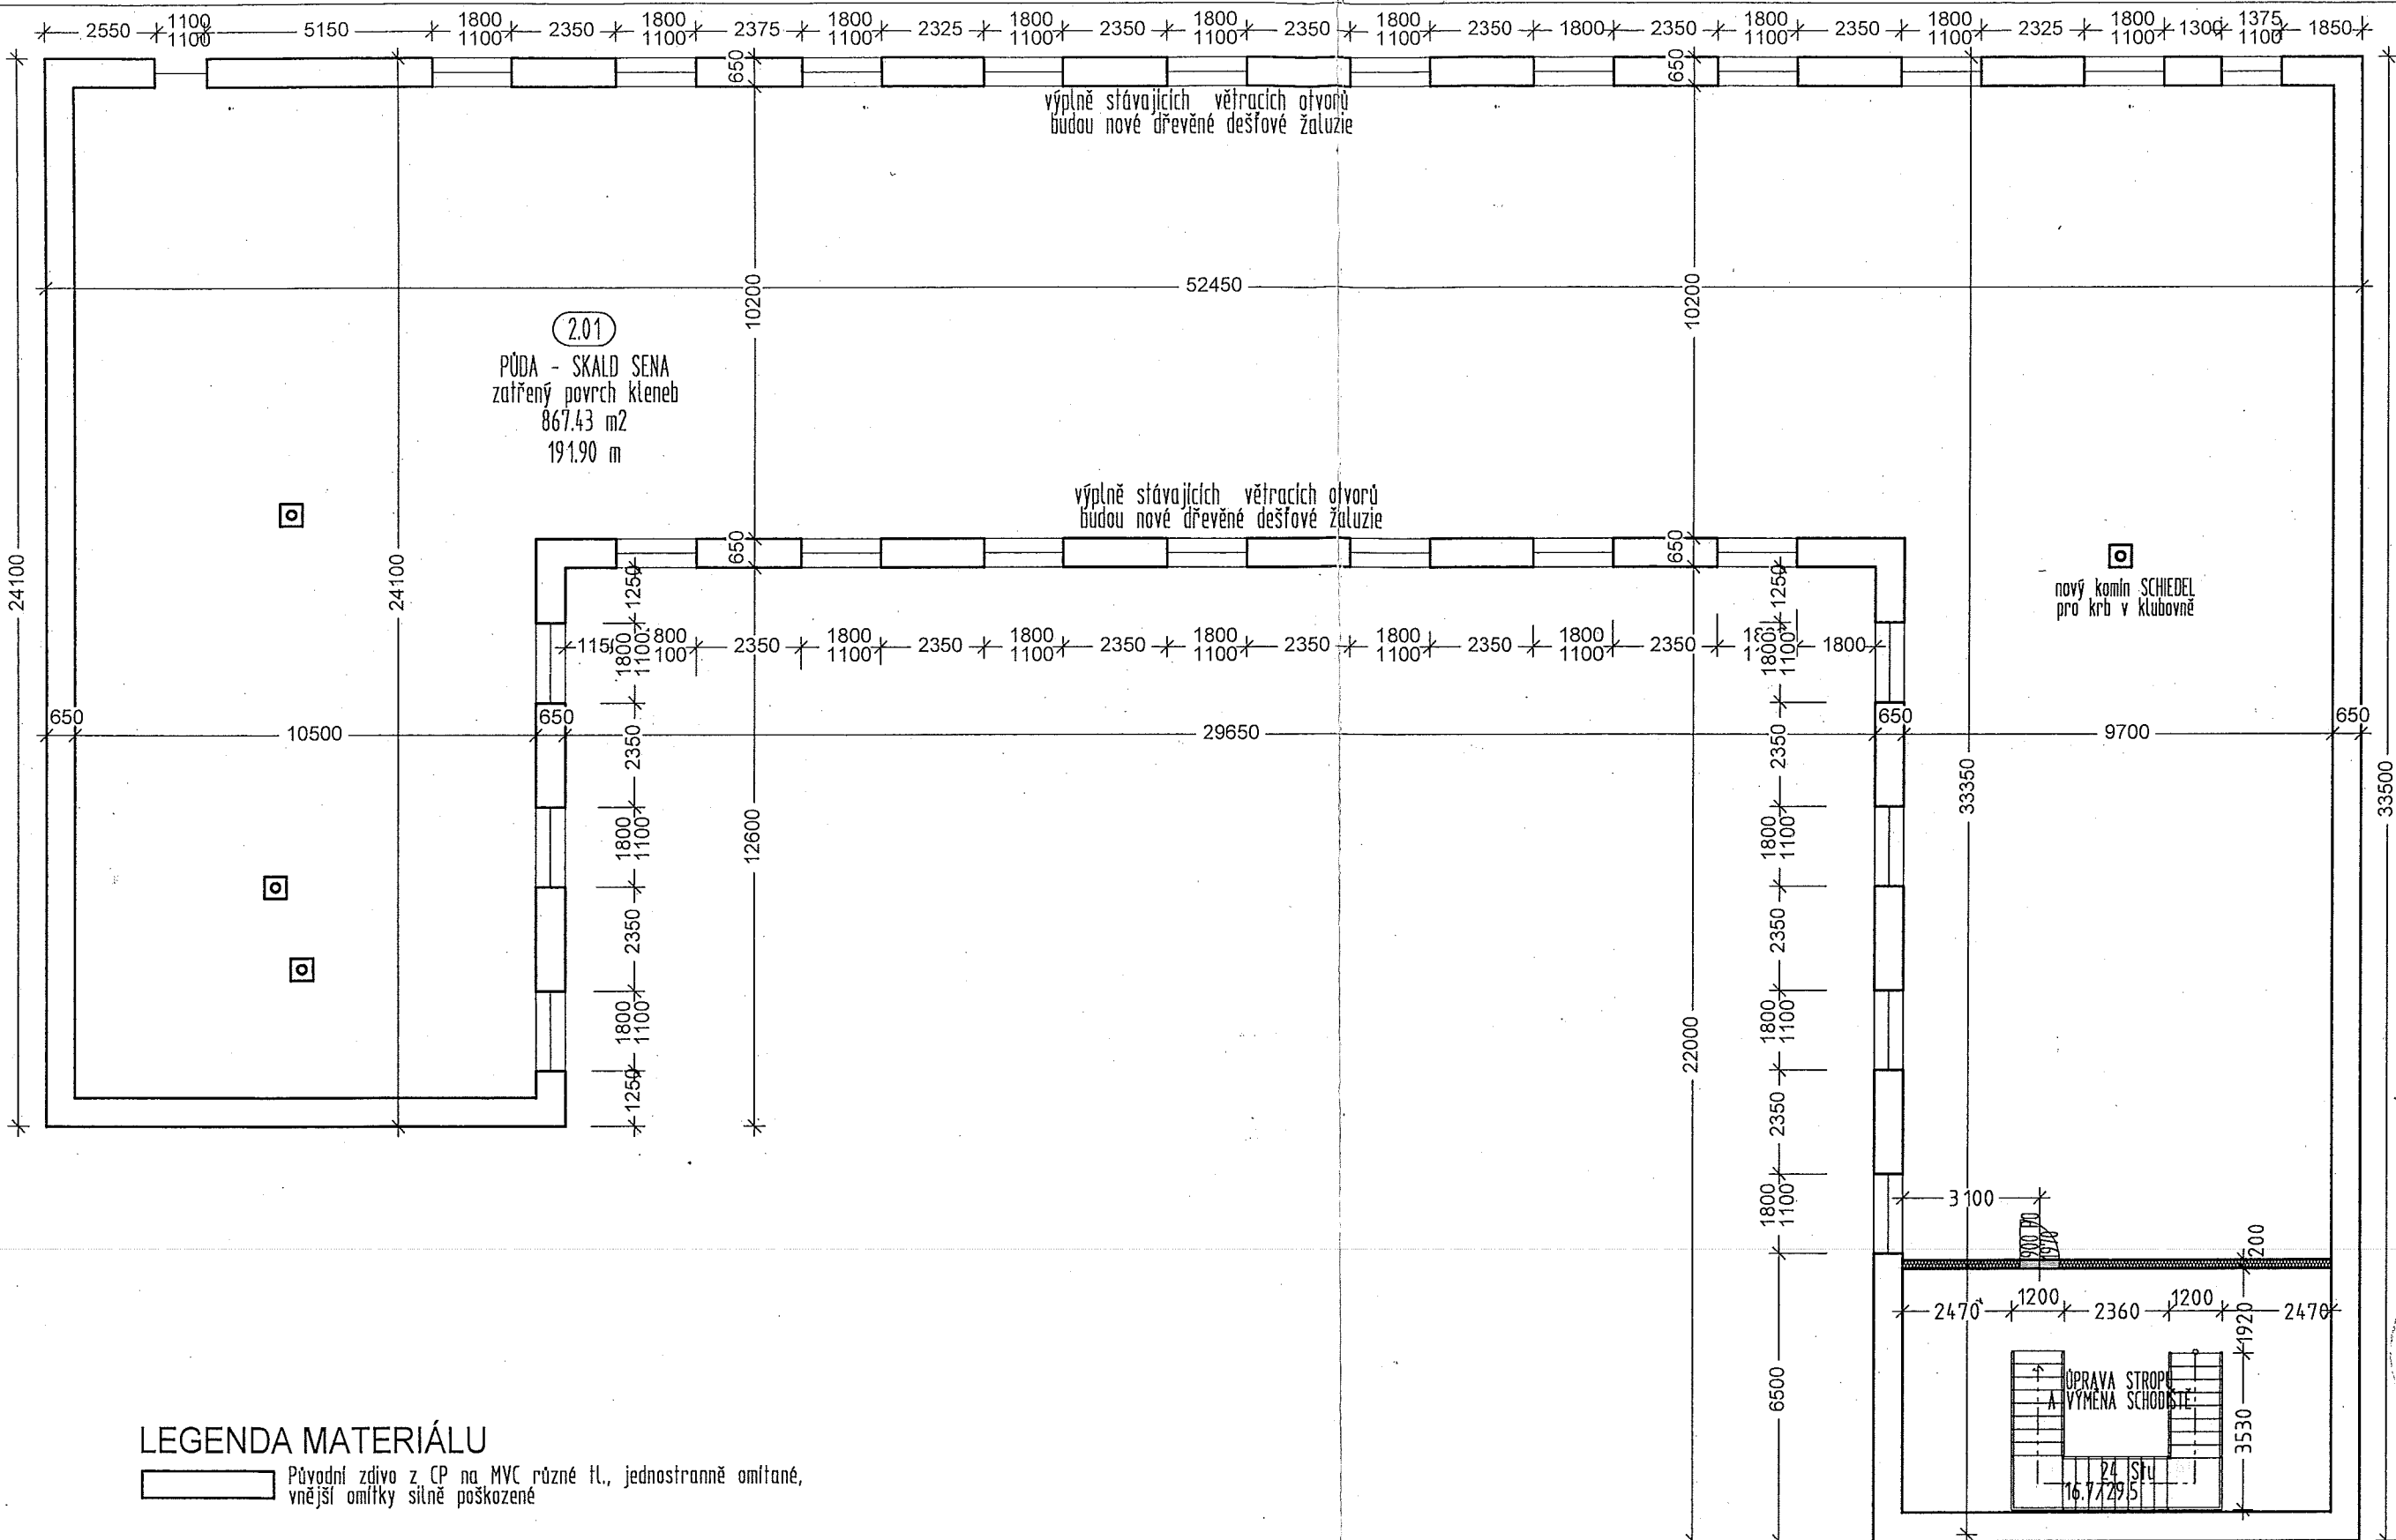
- stávající půda je zcela nevyužívaná, zděná z CP
- původní účel půdy byl sklad sena a slámy a zůstane zachován, prostor půdy však bude nově oddělen od prostoru schodiště požární příčkou KNAUF W112 s požárními dveřmi dle zprávy PO
- krov s střecha jsou silně poškozeny zatékající vodou, je nutná oprava a částečná výměna krovu
- je nutná celková výměna střechy včetně latí a kontralatí a včetně nové pojistné difúzní fólie
